广东开平市三建集团有限公司(恩平南国御园商品房建设项目)“9·12”坍塌事故调查报告

2020年9月12日16时40分左右,广东开平市三建集团有限公司(恩平南国御园商品房建设项目)发生一起管道施工坍塌事故,造成两名员工死亡,直接经济损失270万元。

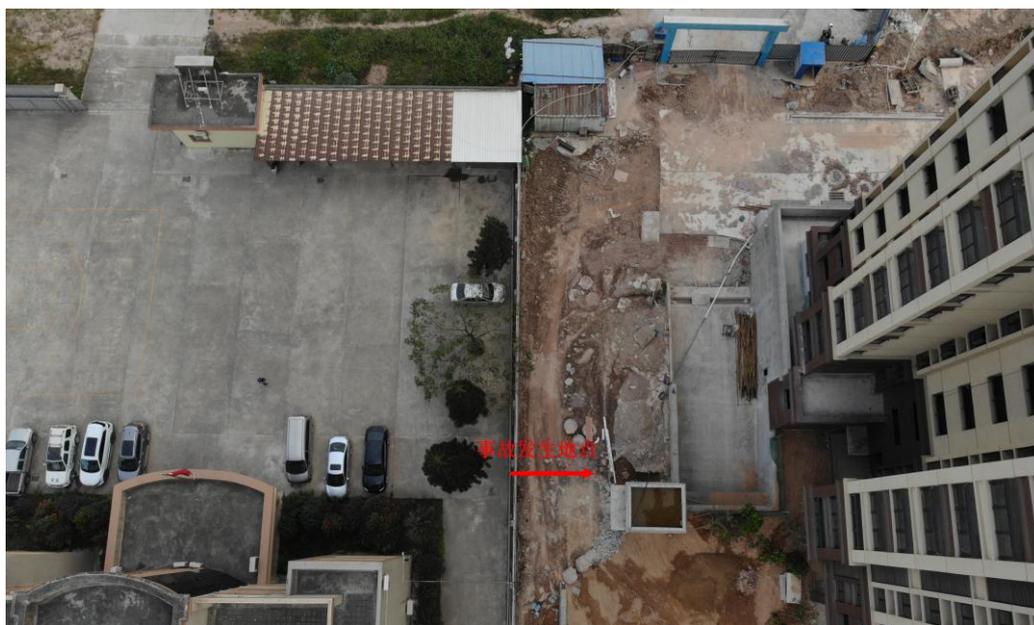
（图 1-事故发生地点航拍图）

事故现场位于恩平南国御园商品房建设项目 5 栋垃圾收集亭侧边的基槽。该基槽开挖深度约 1.8 米，宽度约 1.6 米，长度约 3.9 米。

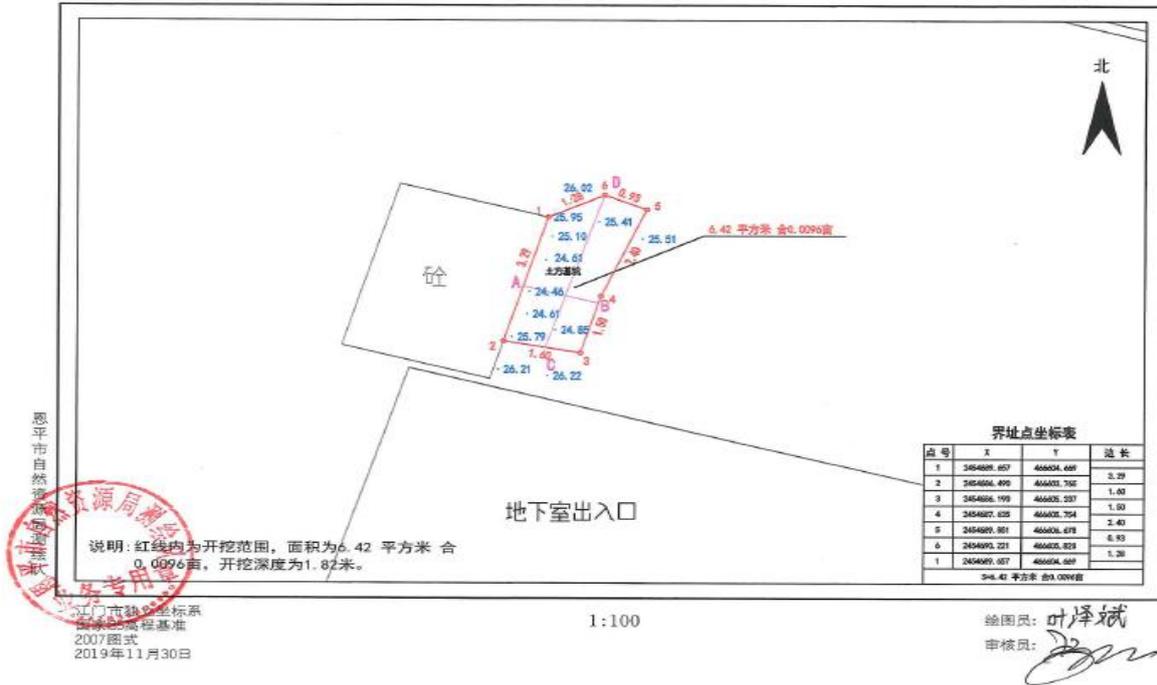
(图 2-事故现场地形图。恩平市自然资源局测绘队提供)

江门市万裕房地产开发有限公司塌方现场地形图

事故基槽所处位置于9月8日至12日期间均为雨水天气，土体含水量大，处于饱和状态，强度低，而土质又为松软、结构松散的杂填土，基槽开挖工作面不够宽，且施工单位在开挖过程中未按照规范要求¹进行放坡和支护，最终造成土方坍塌。
