恩平市圣堂镇自建房工地“3·5” 钢筋伤害一般事故调查报告

恩平市圣堂镇自建房工地“3·5”

钢筋伤害一般事故调查组

2024年7月

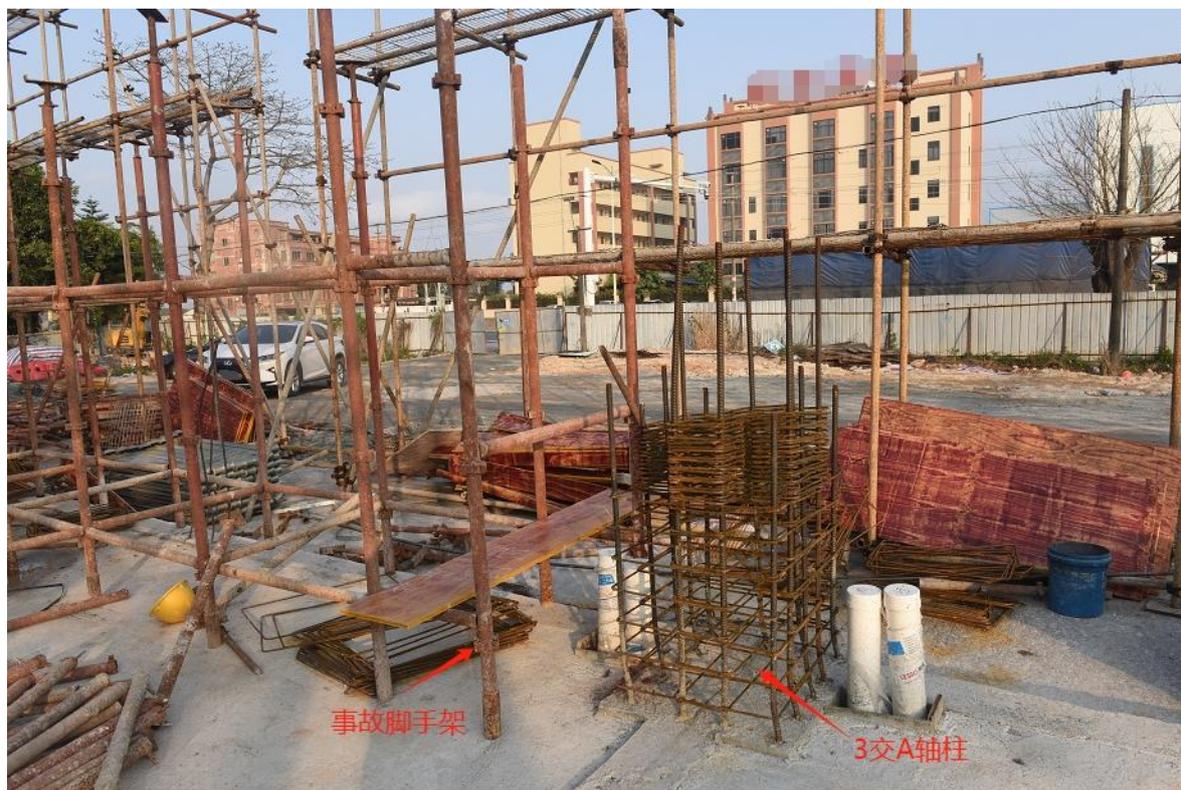
附图一

事故现场为恩平市圣堂镇长安村委会旁吴永权搁仔庙自建房建设项目首层3交A轴旁的脚手架，事发前该项目已完成混凝土基础浇筑，正在实施首层柱钢筋的绑扎、焊接以及脚手架搭建。

3交A轴柱截面设计为65cm×80cm，共有柱筋20条，钢筋基础水平以上高度约为105cm至165cm不等，围绕3交A轴柱搭建的脚手架已有两面在搭设中，但尚未搭设完工，部分水平杆和脚手板通道未安装好（见附图一）。

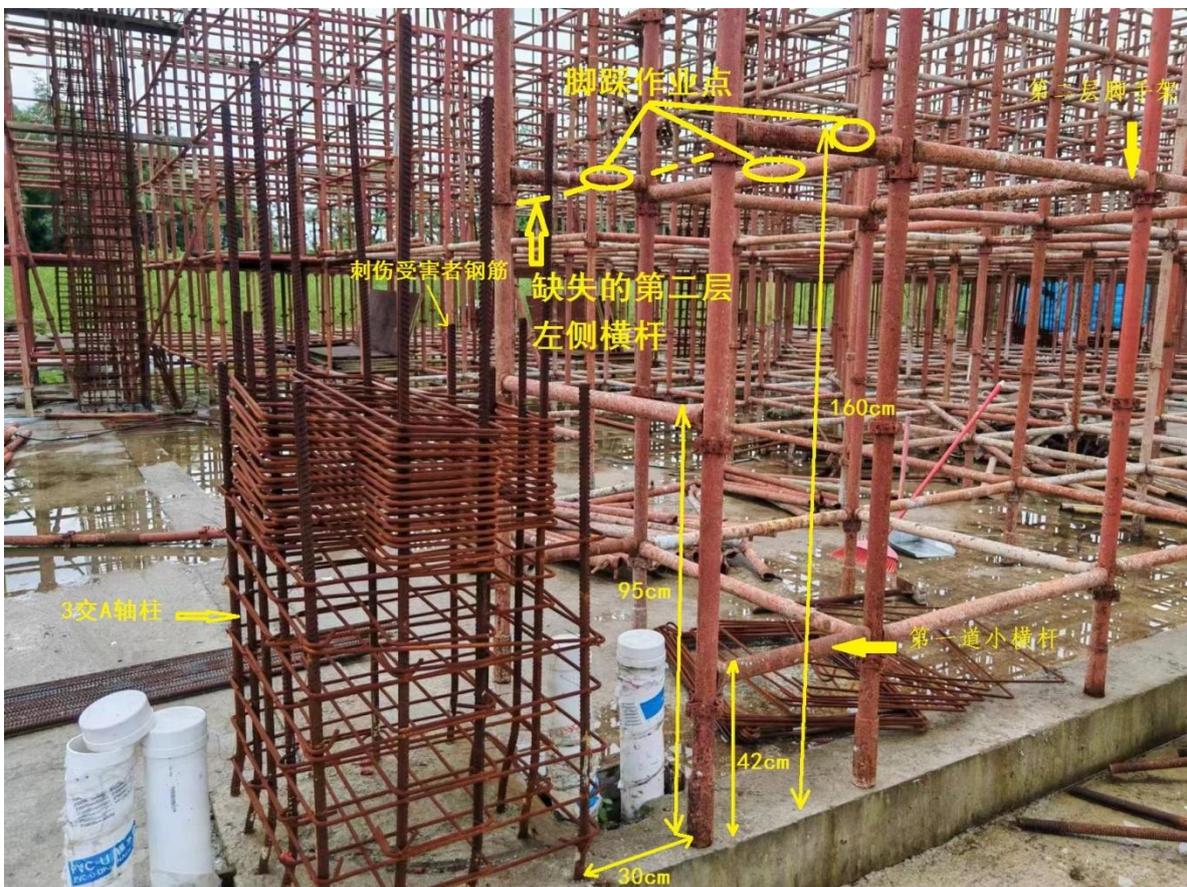
附图二

1. 崔波安全意识淡薄，不服从管理，未落实岗位安全责任¹。一意孤行，不听从施工管理人员的工作安排和劝阻，在脚手架和上下通道未完全搭设好的情况下擅自作业²，擅自开展本职岗位以外的脚手架搭建作业，擅自攀爬尚未架设好的脚手架，导致意外发生。

2. 崔波不具备搭建脚手架的专业知识和技能，且无安全防范意识。在搭设承插型套扣式钢管脚手架时未严格按照《建筑施工

《承插型套扣式钢管脚手架安全技术规程》操作³，在第二层脚手架未完全搭设好的情况下，直接站立在第二层水平横杆上作业，因第二层左侧一根横杆尚未安装，导致其作业过程中移动脚步时会无意识踏空，由于没有栏杆的防护，身体自然向没有横杆的一边倾侧跌落，导致其右侧颈部至头顶被3交A轴柱最右边钢筋（高度约160cm，距脚手架水平距离约30cm）刺穿，造成头部严重受伤死亡（见附图二）。

3. 《建筑施工承插型套扣式钢管脚手架安全技术规程（DBJ/T15-98-2019）》第7.3.2条：模板支撑架及脚手架沿水平方向搭设，当相邻立杆地基高低超过100mm时，使用可调底座，接着插入四根立杆，将水平杆端插头插入立杆同一步距对应的套扣内形成基本的架体单元，并以此向外扩展搭设成整个架体体系。垂直方向应搭完一层以后再搭设上一层。
