恩平市沙湖镇广东宇邦陶瓷有限公司“7·25” 一般物体打击事故调查报告

2024年7月25日15时左右，恩平市沙湖镇广东宇邦陶瓷有限公司发生一起事故，造成一人死亡，直接经济损失117万元。

经调查认定，恩平市沙湖镇广东宇邦陶瓷有限公司“7·25”一般物体打击事故是一起一般等级生产安全责任事故¹。

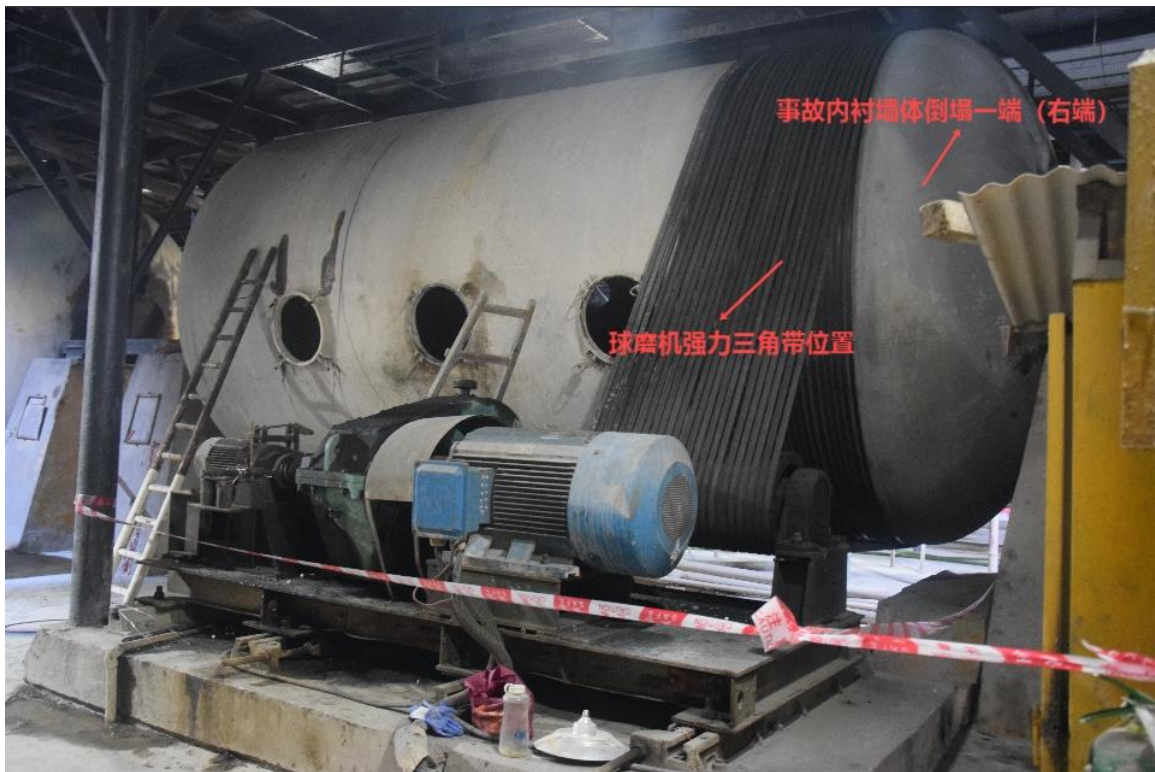
事故现场为宇邦公司原料车间 40 吨球磨机内部，该球磨机长 8.3 米，外直径 3.636 米。事发具体位置为球磨机强力三角带一侧端面（球磨机右端），事发时，该圆形端面墙体的内衬砖几乎全部坍塌（高约 3.6 米，面积约 10.2 平方米），形成大量砖块散落堆积在球磨机地面，部分砖块压在姜文现头部和身上。事发前该球磨机未存在机械故障（见图一、图二、图三）。

图一 事故球磨机外观

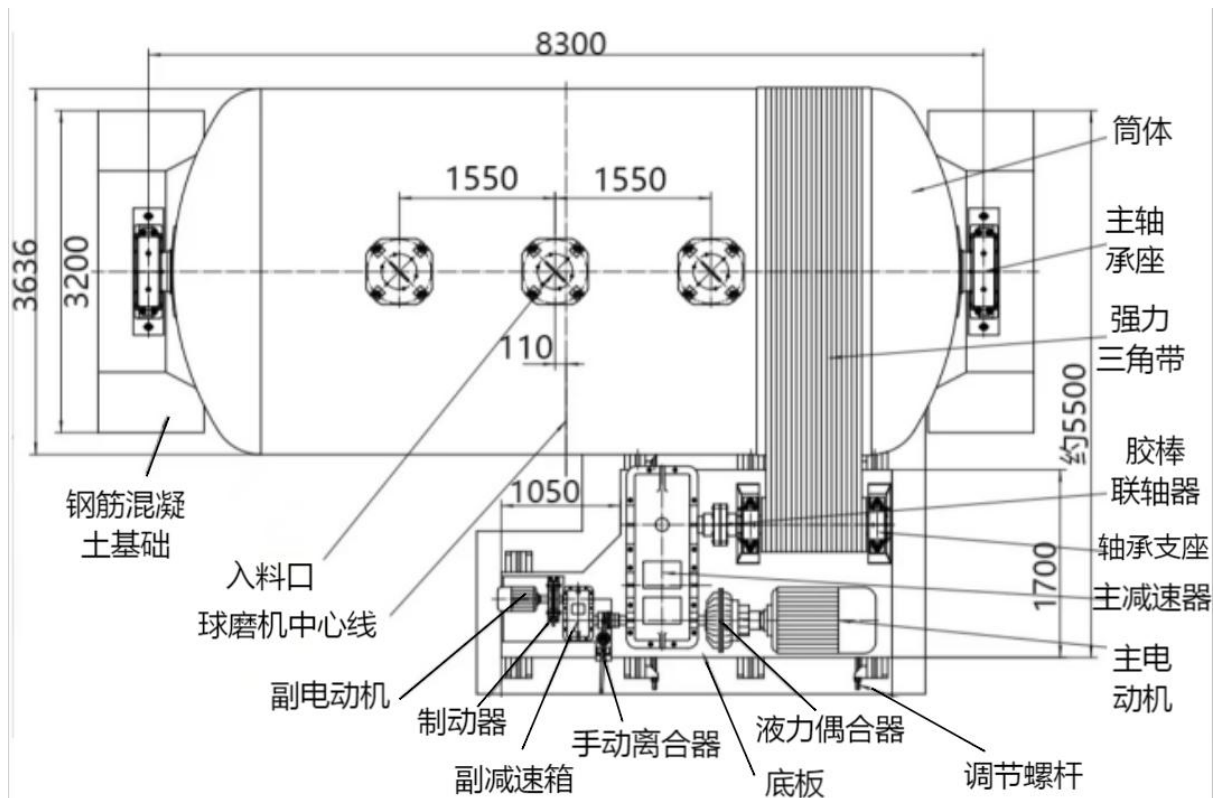
图二 事故球磨机整机外形图及相关参数

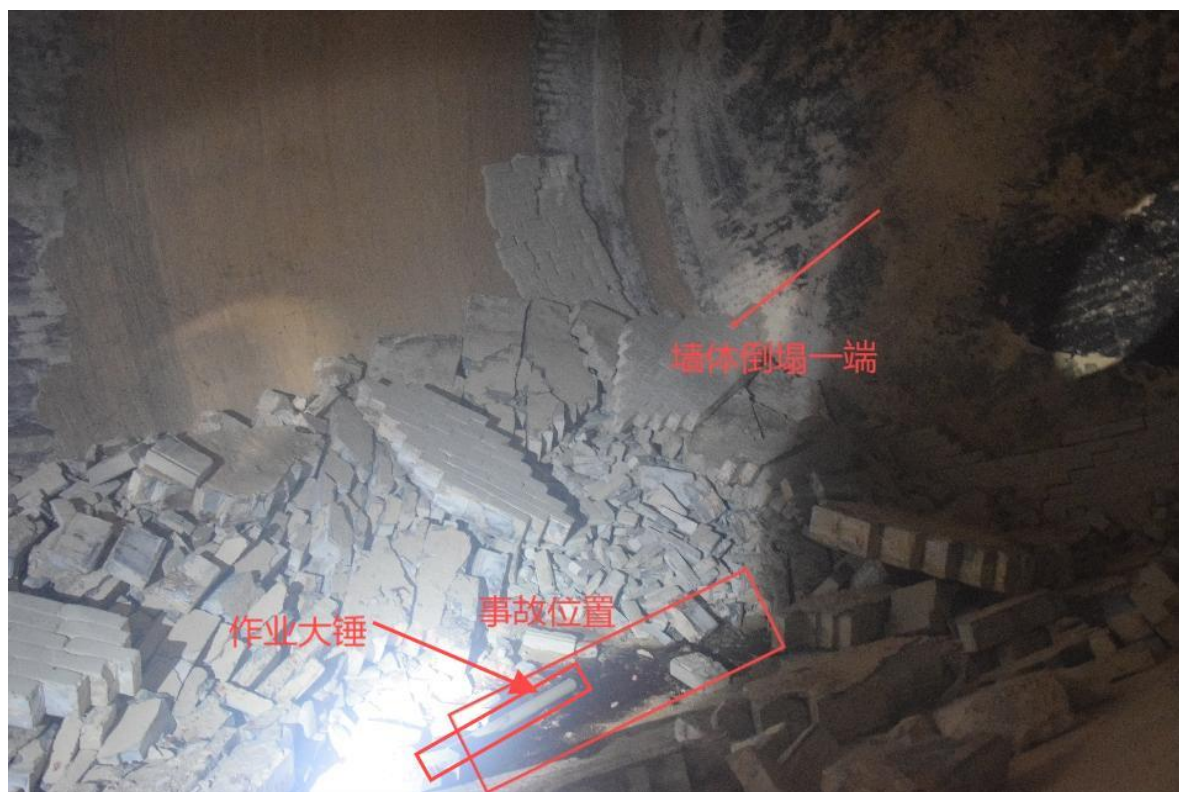
图三 球磨机内部（事故现场）

姜文现作为领班，安全意识淡薄，存在经验主义，安全风险隐患辨识不足，不重视作业过程中可能存在的物体打击风险²，未严格按照《施工方案》³安全要求作业，在球磨机内进行敲击勘察判断空鼓位置确定作业点时，擅自将小锤敲击勘察作业调整为大锤暴力锤击，使小锤敲击勘察变相为大锤暴力锤击，由于对球磨机重力三角带一侧端头内衬的牢固情况和安全隐患排查不到位，在敲击时因用力过猛产生较大震动，造成球磨机端头内衬砖块整体坍塌，同时由于其使用大锤敲击时背对或右侧身对着球磨机坍塌一端，未能及时发现球磨机端头内衬砖块坍塌，躲避不及时，导致被大量的大块砖块从3.636米的高处坍塌砸伤，造成

头部瞬间受到重击，脑颅受重伤而死亡。

（二）压实安全生产主体责任。全市各企业要认真学习吸取事故教训，认真落实安全生产主体责任，建立健全并落实安全生产责任制、相关安全规章制度和各项安全操作规程；严格实施全员安全生产责任制，加强员工的安全生产教育和培训，落实安全生产“班前会”，定期开展应急演练，全面提升员工的安全生产意识和业务素质；强化安全风险辨识评估，全面开展安全风险隐患排查治理，针对性制定安全生产“明白卡”，规范操作人员安全操作行为，杜绝“违章指挥、违章作业、违反劳动纪律”；切实组织开展安全隐患排查治理，加强现场监督管理，发现安全事故隐患要及时消除，坚决做到不安全不开工、不上岗。发包单位不得将工程发包分包给不具备相应资质条件的单位，并严格落实统一协调、管理责任，督促承包单位及时消除安全隐患，落实安全防范措施，保障外包活动安全规范有序。承包单位不得将其承包的全部建设工程转包给第三人或者将其承包的全部建设工程支解以后以分包的名义分别转包给第三人，并严格编制施工作业方案，加强项目安全管理，不得一包了之、以包代管、包而不管。市应急管理部门要组织有关镇（街）和企业单位，研究制定本地陶瓷企业普遍适用的球磨机内衬铝砖维修、更换、砌筑安全措施，在本地陶瓷企业中推广，形成企业内部安全管理制度和安全操作规程，规范球磨机内衬铝砖维修、更换、砌筑作业行为。
